Netta Ahonen
SAMK TIEDEPUISTO B:N RAKENNUSTEKNINEN
KUNTOARVIO

Ahonen, Netta
Satakunnan ammattikorkeakoulu
Rakennustekniikan koulutusohjelma
Toukokuu 2015
Ohjaaja: Hillman, Peter
Sivumäärä: 21
Liitteitä: 1

LIITE 1 Kuntoarvioraportti Satakunnan ammattikorkeakoulu Tiedepuisto B

SAMK TIEDEPUISTO B
RAKENNUSTEKNINEN KUNTOARVIO

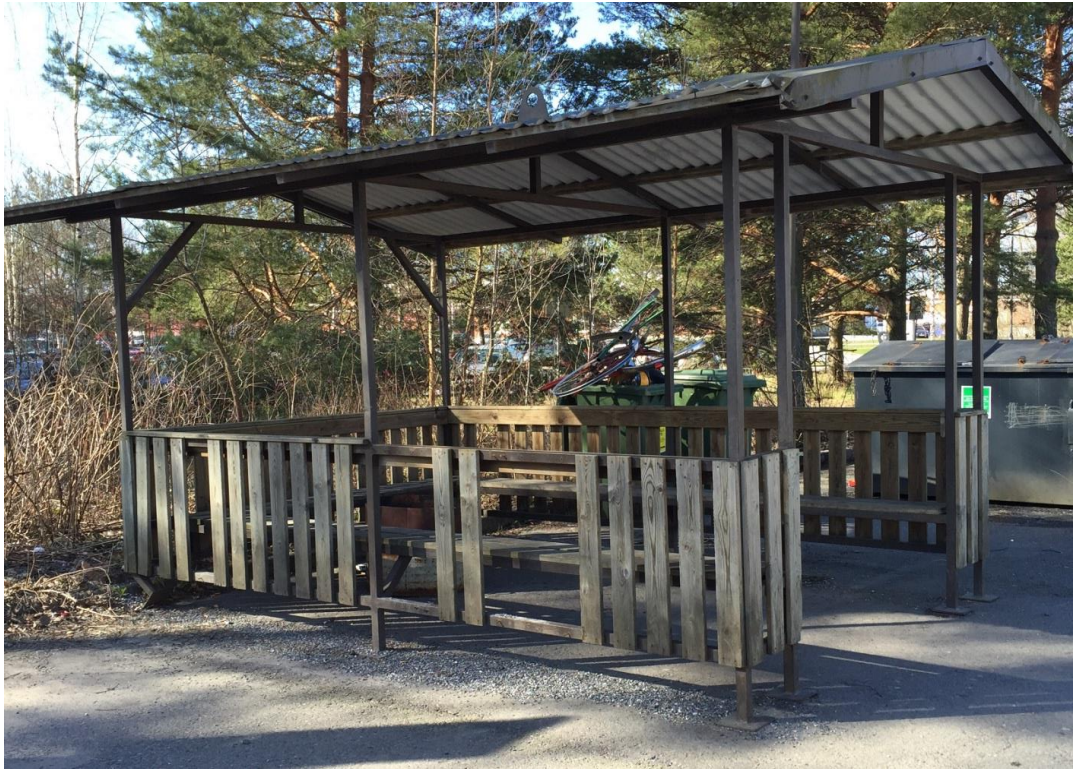
Kuva 1. Osa katoksen puulaudoituksesta on irronnut.

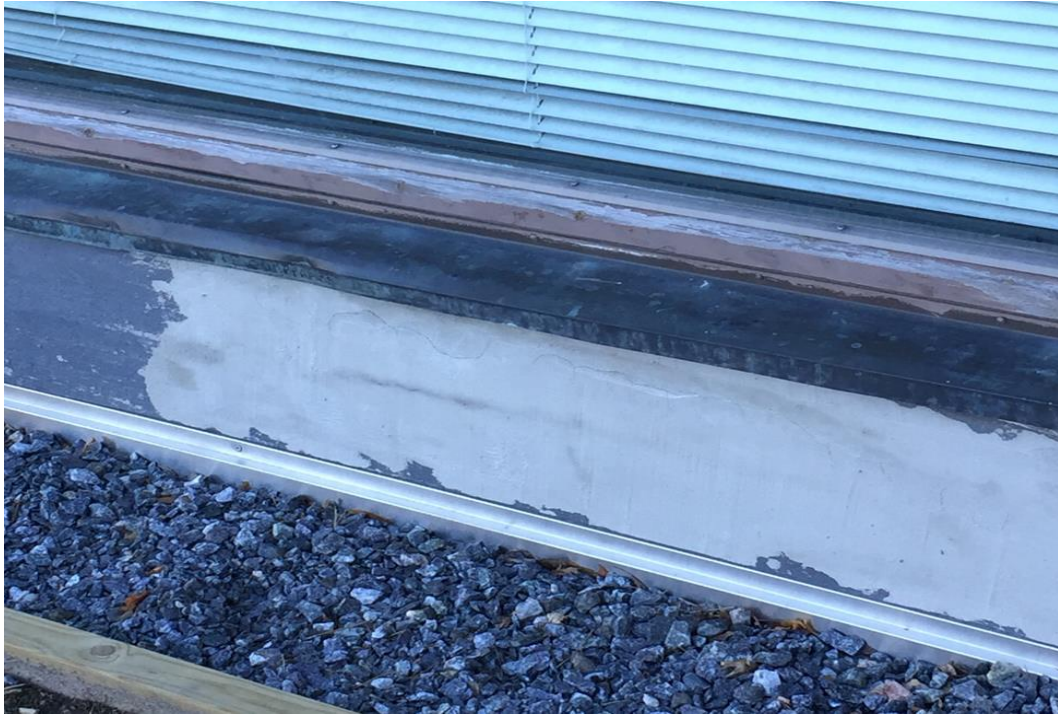
Koulurakennuksen vanhan osan (alue 1) ikkunat ovat 2-lasisia ja puukarmisia. Puuikkunoissa esiintyy maalipinnan irtoilua ja vaurioita sekä osittain lahovaurioita (kuva 3). Lisäksi ikkunoiden puitteet ovat käyriä ja ikkunoissa on vedon tuntua.

Kuva 3. Puuikkunoissa esiintyy maalipinnan irtoilua ja vaurioita. Sokkelin maalipinta on irtoillut.

Havaittujen vaurioiden johdosta puuikkunat tulee uusia. Uusien ikkunoiden malli valitaan rakennuksen tulevan käyttötarkoituksen selvittyä. Puualumiini-ikkunat on järkevää uusia julkisivuremontin yhteydessä.

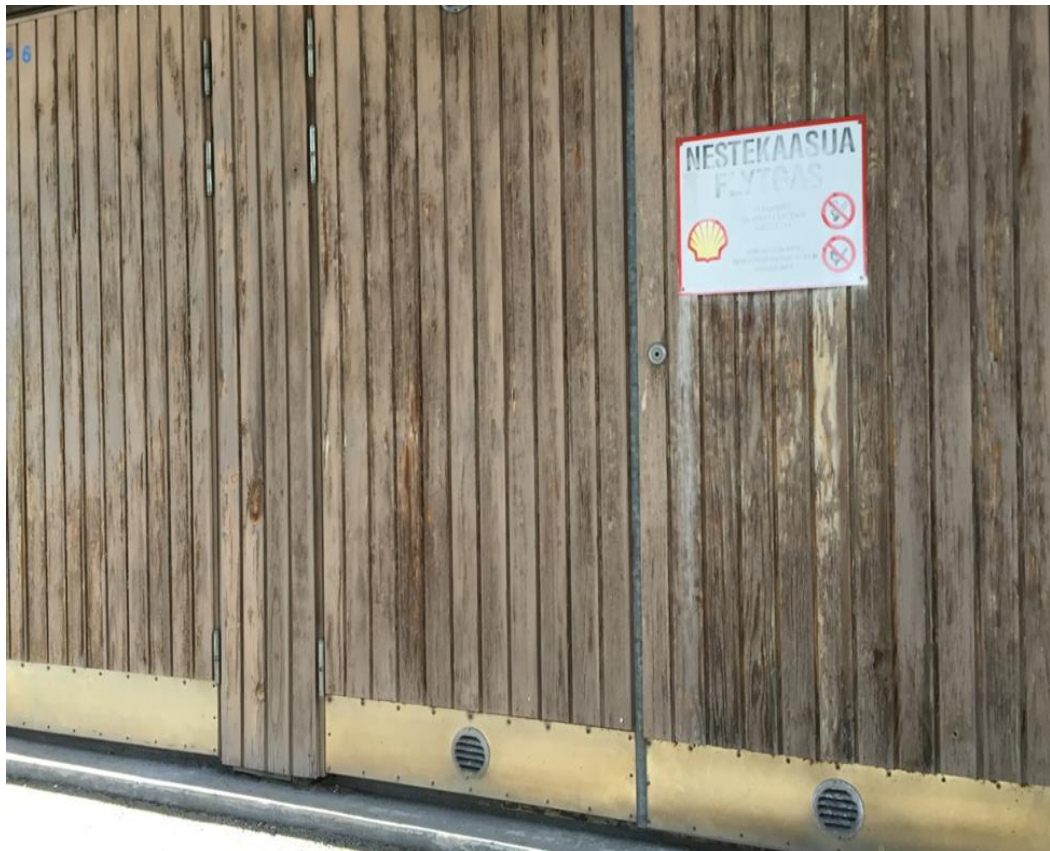
Kuva 4. Puuovissa esiintyy maalipinnan kulumia ja irtoilua.

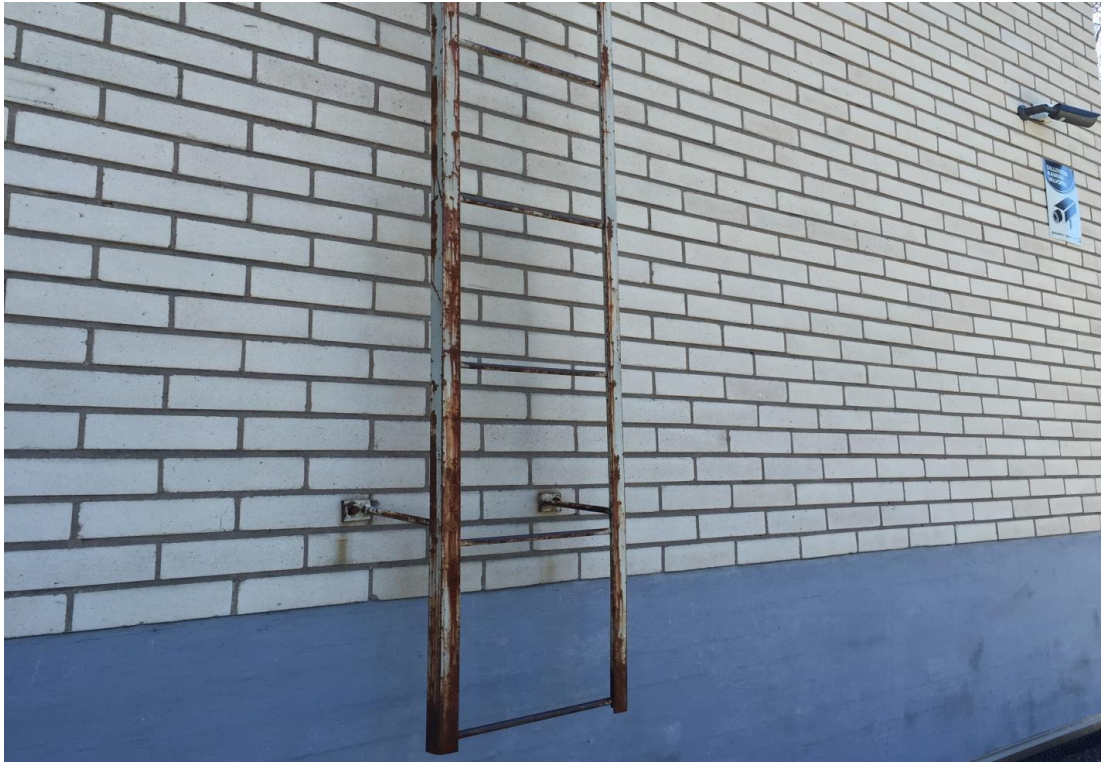
Kuva 5. Ruosteiset tikkaat.
